Bureau enquêtes accidents Défense

RAPPORT PUBLIC D'ENQUETE TECHNIQUE

BEAD-S-2003-017-A

<u>Date de l'événement</u>	: 20 juillet 2003
<u>Lieu de l'événement</u>	: Pic de l'Arbizon commune d'Ancizan (65)
<u>Appareil :</u>	
Type	: Hélicoptère BK 117 C2
Immatriculation	: F-ZBPC n°9009
<u>Organisme</u>	: Direction de la Défense et de la Sécurité civiles
<u>Unité</u>	: Base hélicoptères de Pau

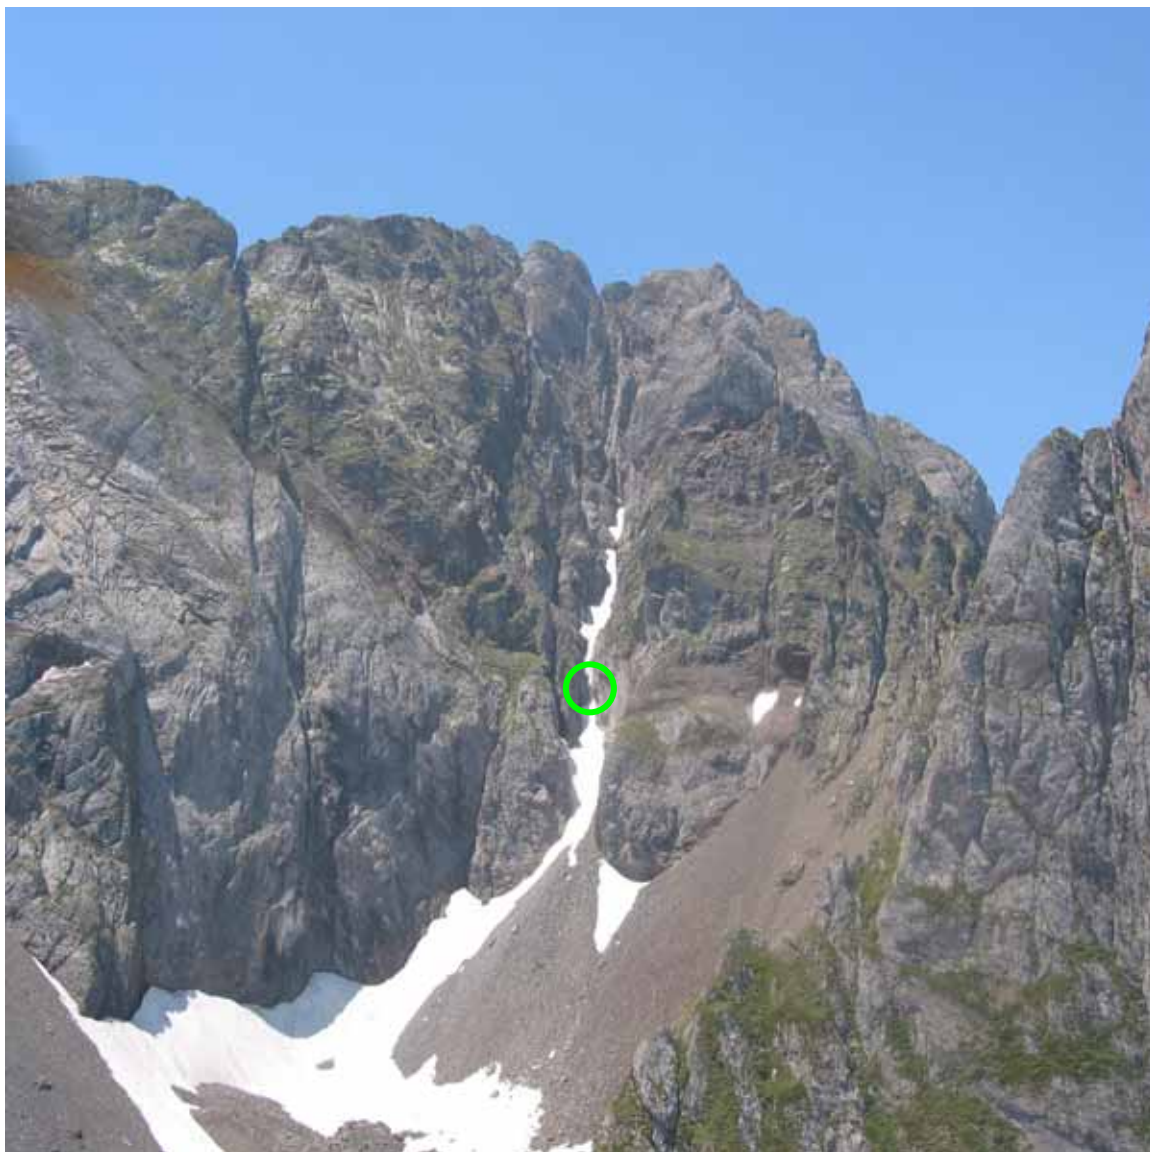
Vue générale de la face nord du massif de l'Arbizon
et
de la position de l'épave dans le couloir de neige

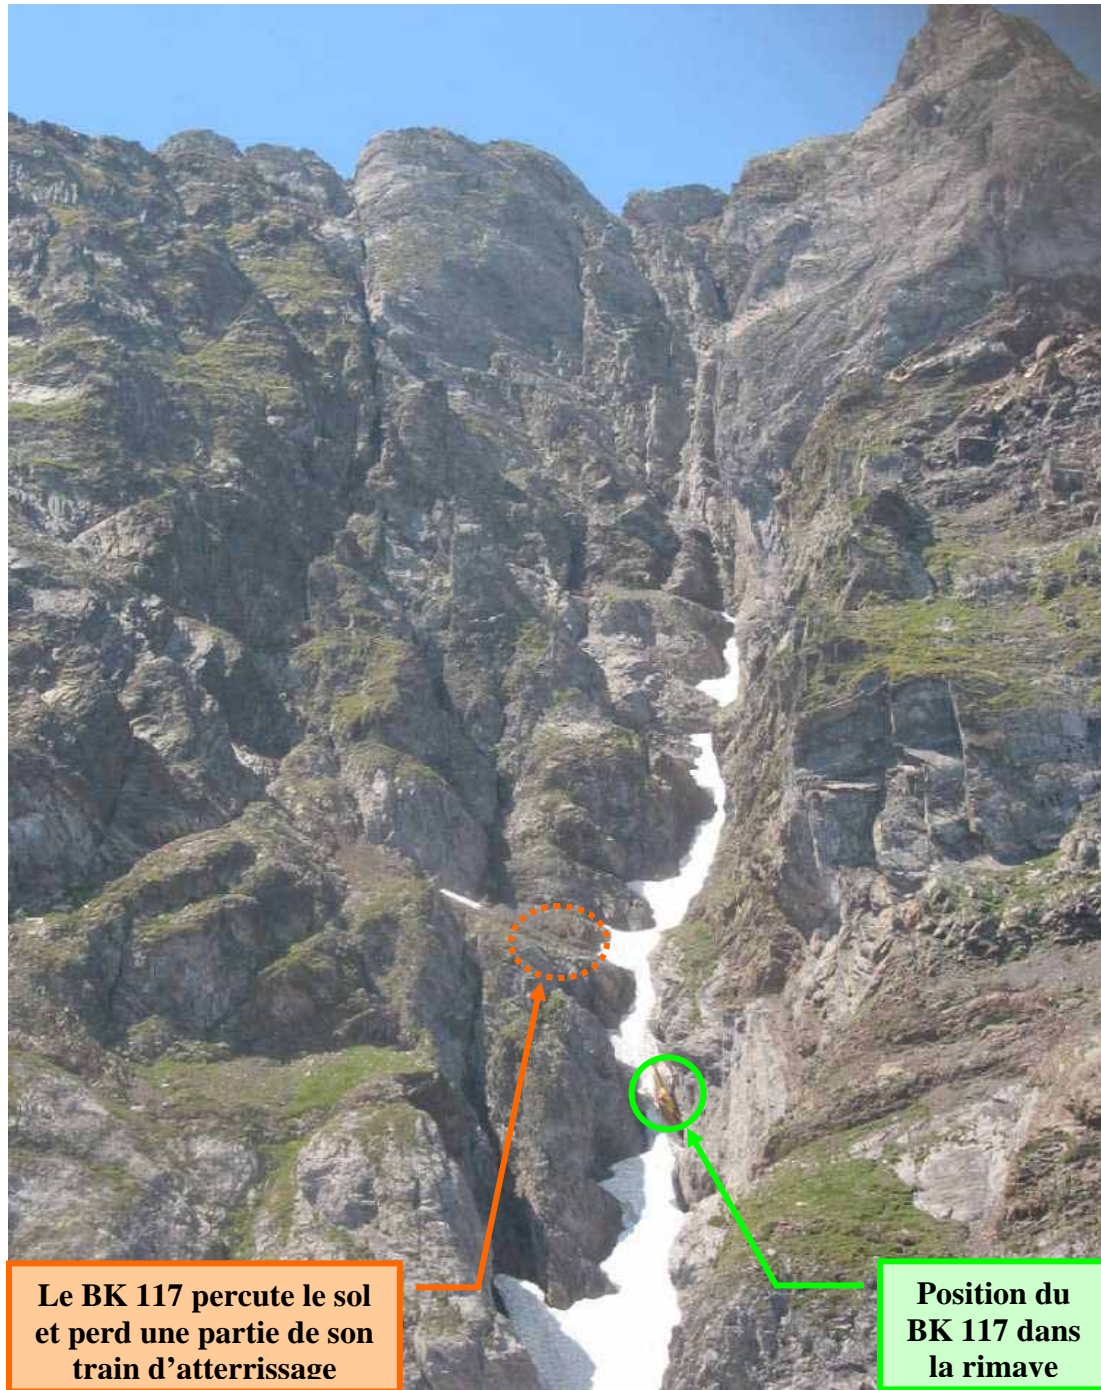
Position du BK 117 C2 dans la rimave

A l'issue de cet impact, l'appareil rebondit et plonge dans une rimaye en forte pente, dans laquelle il s'immobilise en position quasiment verticale, l'avant dirigé vers le bas.

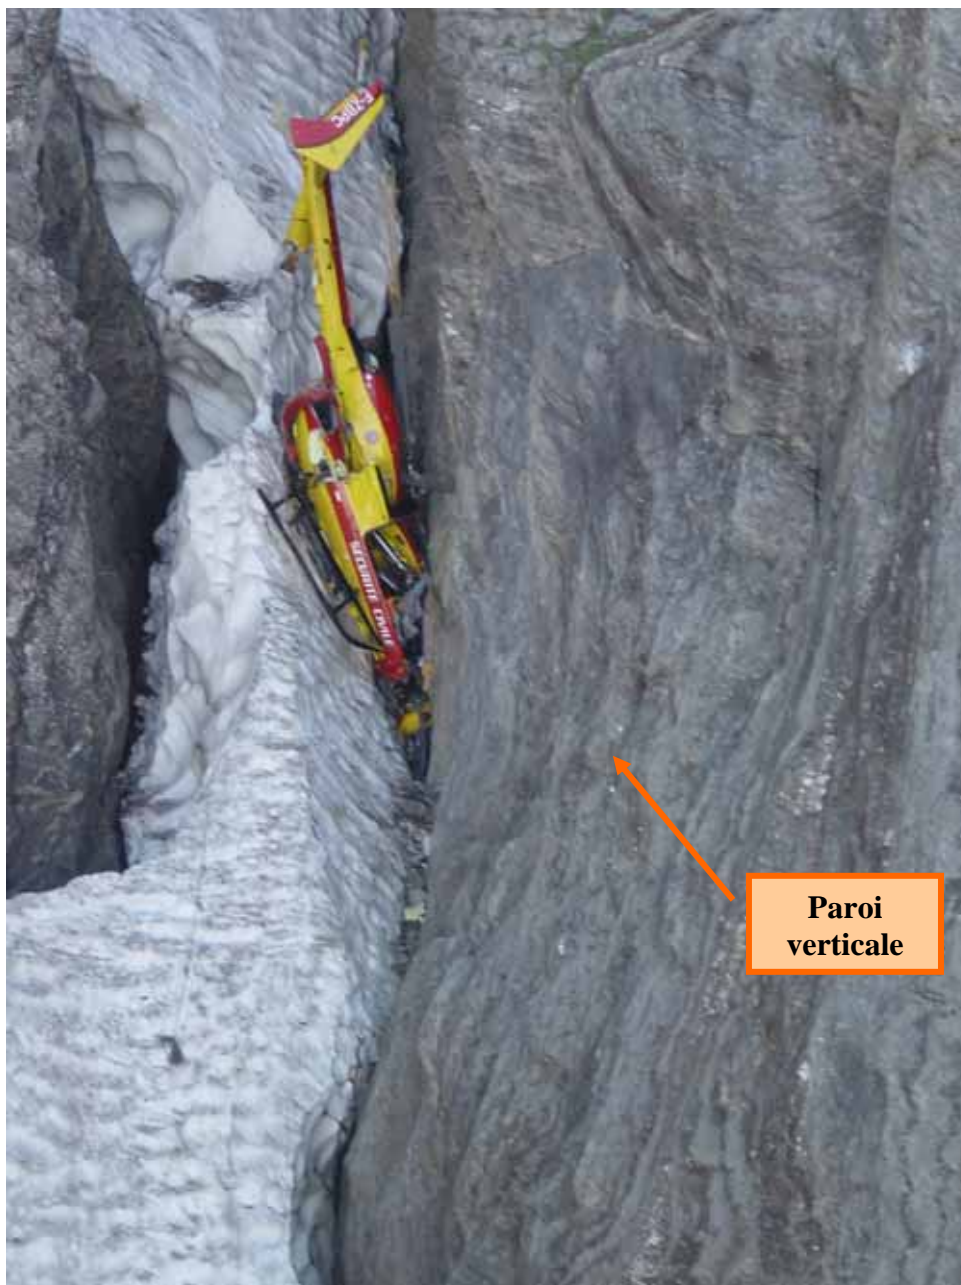
Il s'est encastré dans une rimaye en forte pente, en position quasiment verticale, l'avant dirigé vers le bas, à 2500 mètres d'altitude.

Position de l'appareil dans la paroi

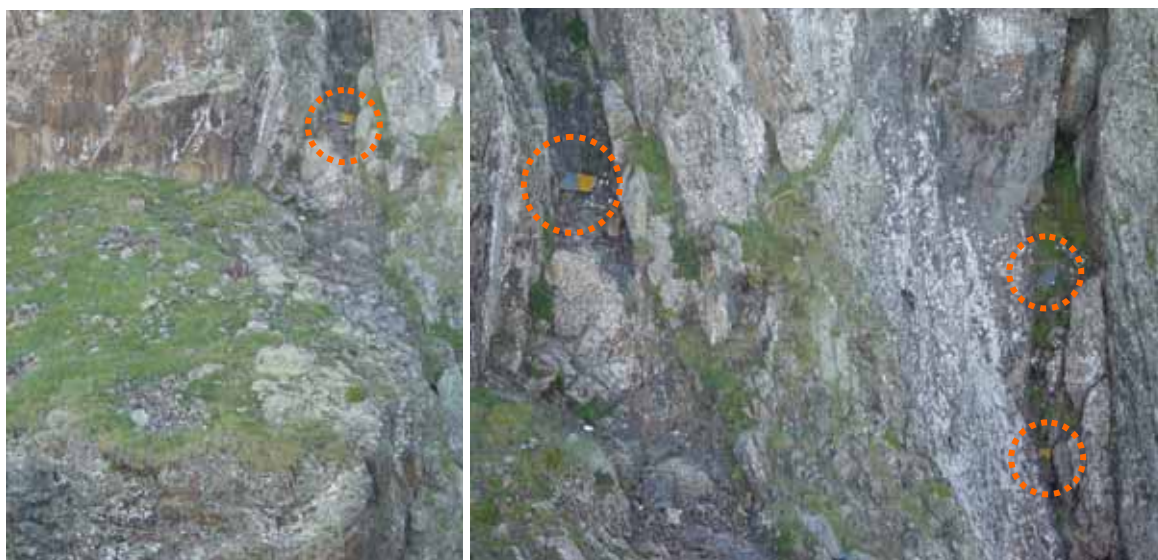
Des morceaux de pales principales et du rotor anticouple ont également été retrouvés dans ce secteur.

Morceaux de pales principales et du rotor anticouple

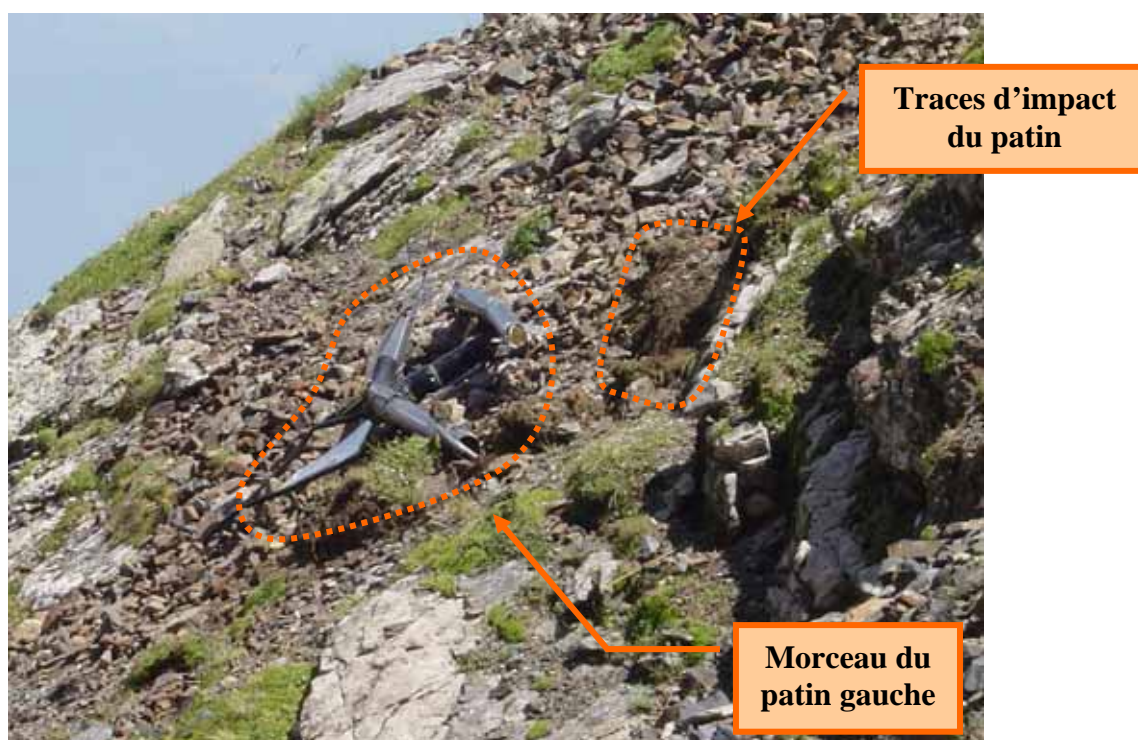
Au dessus de la zone d'impact, à environ 60 mètres de dénivelé, se trouve la partie avant du patin gauche sur un surplomb où l'hélicoptère est venu percuter le sol, avant de plonger dans le couloir de neige.

Morceaux du patin d'atterrissage gauche

Les ruptures observées sur l'ensemble du patin d'atterrissage gauche sont la conséquence de plusieurs chocs avec le sol et se sont vraisemblablement produites selon le scénario suivant :

- l'hélicoptère percute le sol à l'arrière gauche au niveau de la traverse arrière qui fléchit conduisant à un écrasement et une déformation du patin gauche au niveau de la jonction « patin gauche/traverse »,
- l'appareil bascule ensuite vers l'avant et s'affaisse sur sa gauche, ce qui provoque deux ruptures sur la traverse avant et son fléchissement. La rupture finale du patin gauche au niveau de la jonction « patin/traverse arrière » s'est vraisemblablement produite lorsque l'hélicoptère est venu se ficher dans la faille

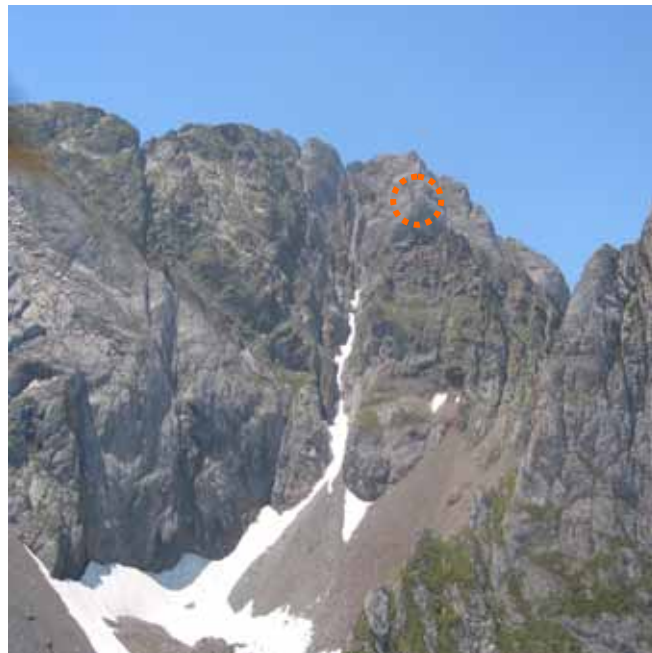
- L'autre est situé à la verticale du point d'impact (photo ci-après).

Point de récupération possible situé à la verticale du crash

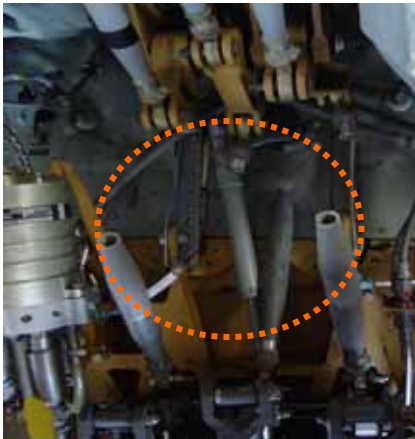
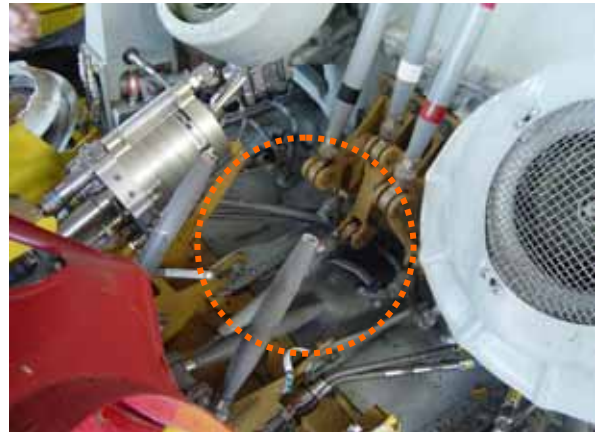
Les trois bielles de renvoi sur le plateau cyclique, en sortie des servocommandes, se sont rompues statiquement au droit de l'extrémité arrière du premier étage de ces bielles.

Bielles rompues en statiques

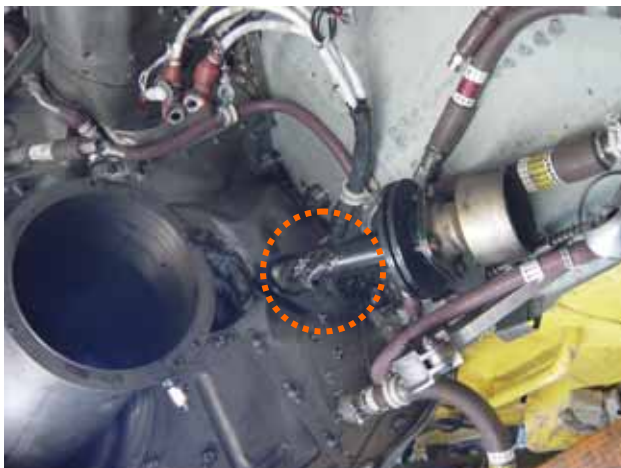
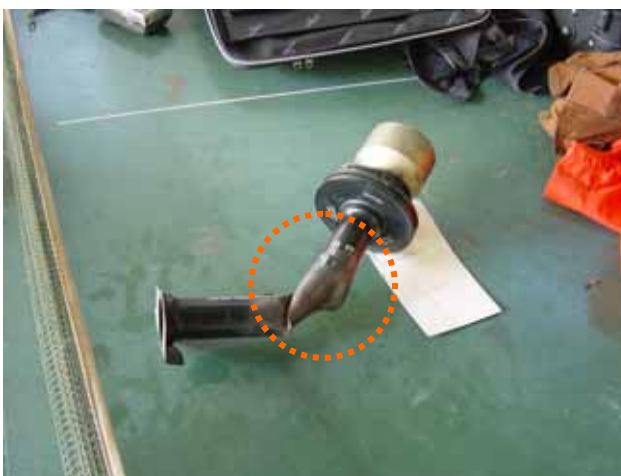
L'arbre de sortie du moteur 1 (gauche) est déconnecté de son manchon d'accouplement. Il est extrêmement vrillé au tiers de sa longueur. Cette déformation en torsion s'est produite sur plus de 180°, sous l'effet du blocage de la BTP. L'arbre s'est ensuite brisé vers l'avant, dans la section de l'accouplement souple Bendix, juste en arrière des flectors le liant à la BTP.

L'arbre de transmission du moteur 1 est vrillé et sorti de son logement

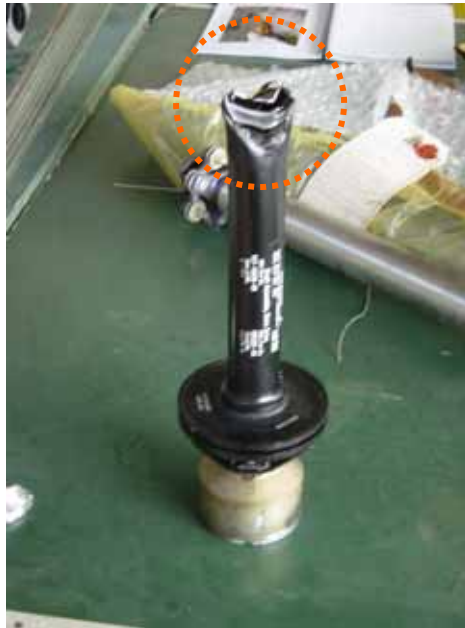
L'arbre de sortie moteur 2 (droit) s'est déconnecté du moteur (traces d'usinage sur ce dernier en rotation) et s'est rompu statiquement en flexion, dans sa partie avant, alors qu'il n'était pas en rotation.

L'arbre de sortie du moteur 2 rompu en flexion

Cet arbre s'est séparé de la sortie du moteur, lequel était alors en rotation. Cette affirmation est attestée par l'usinage profond de l'entrée du manchon cannelé de l'arbre arrêté, causé par l'extrémité de la sortie du moteur en rotation, ainsi que par les traces de frottement parcourant sa périphérie extérieure.

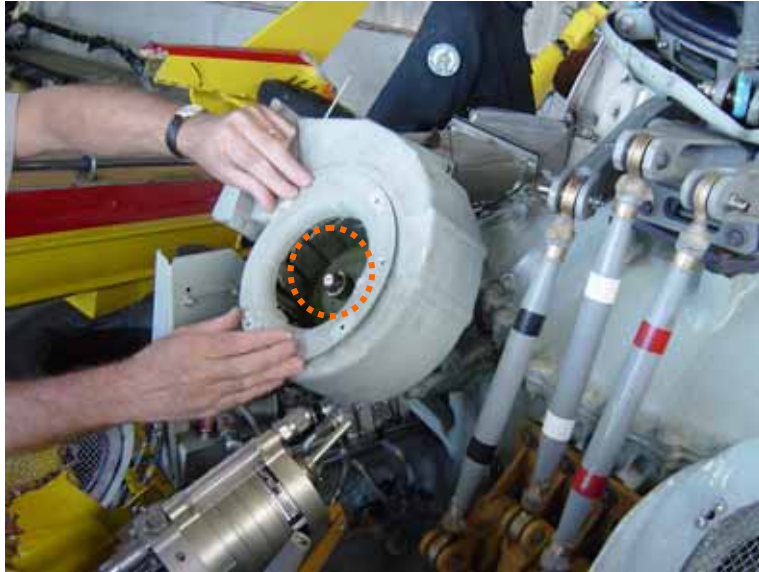
Les arbres d'entraînement des deux ventilateurs sont rompus en torsion dans leur section à casser, à la suite du blocage de la BTP par leur propre inertie.

*L'arbre d'entraînement des deux ventilateurs est rompu
en torsion dans leur section à casser*

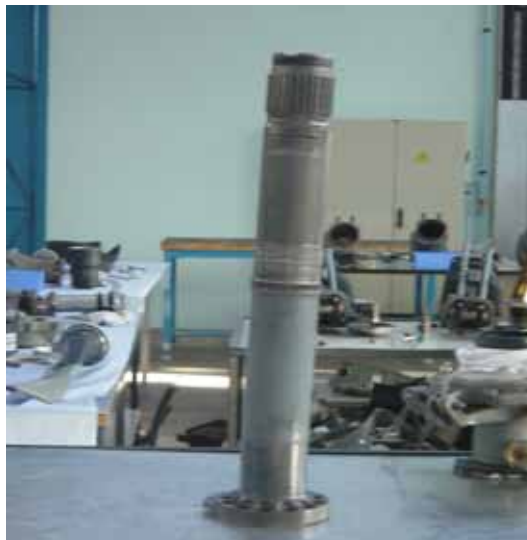
Suite à l'impact final, le mât rotor est fléchi de l'ordre de 5°.

Le mât est fléchi de l'ordre de 5°

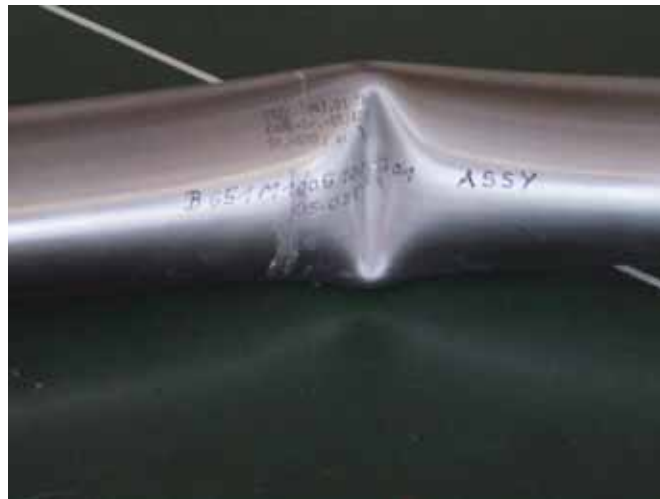
L'arbre de transmission intermédiaire s'est plié en flexion au tiers avant de sa longueur. Ces endommagements se sont produits sur un impact secondaire après l'arrêt de la BTP, vraisemblablement lorsque la structure principale s'est pliée en deux.

Arbre de transmission intermédiaire plié

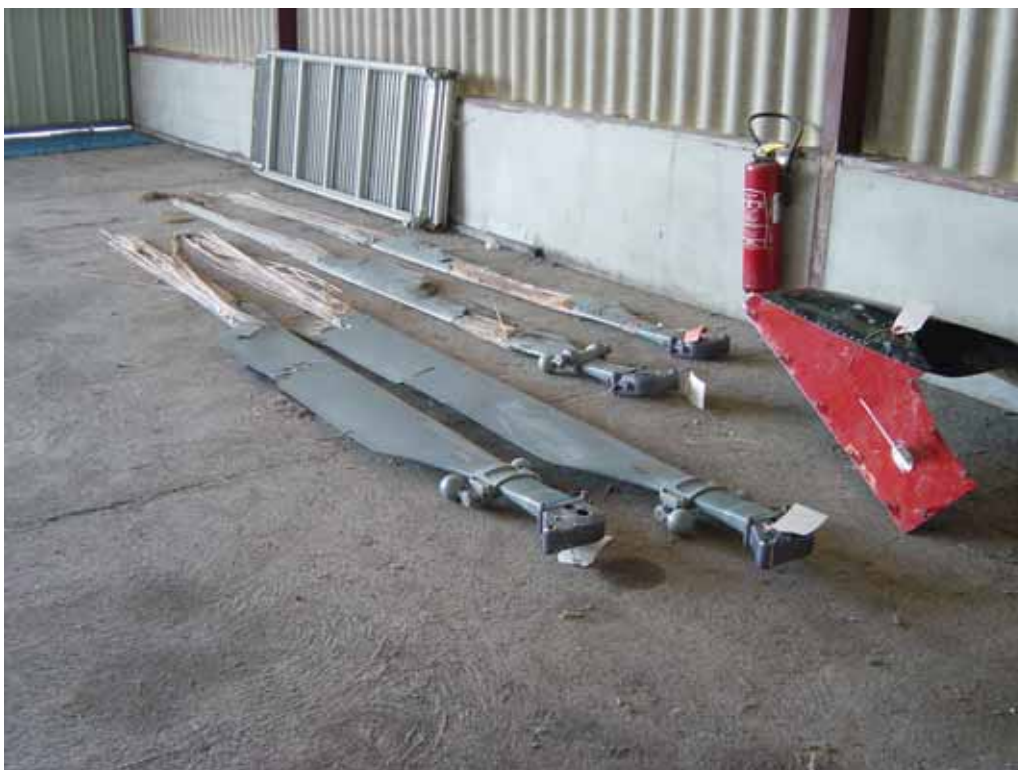
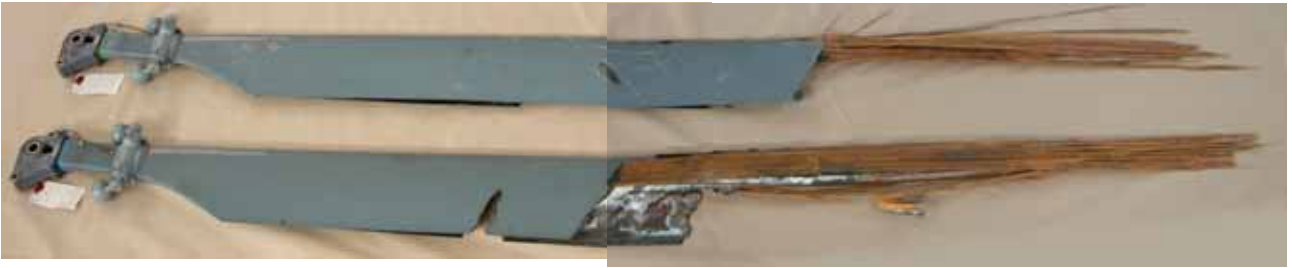
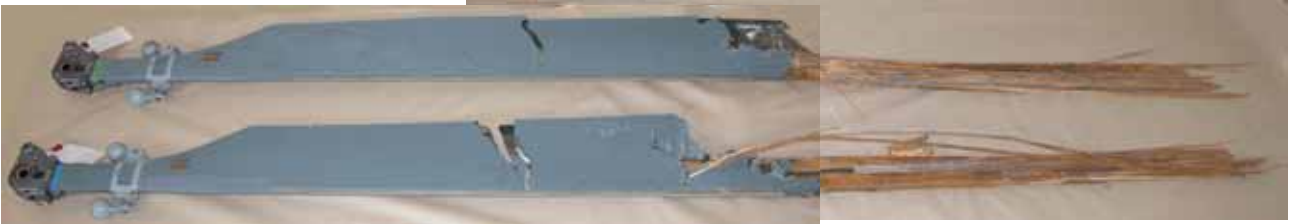
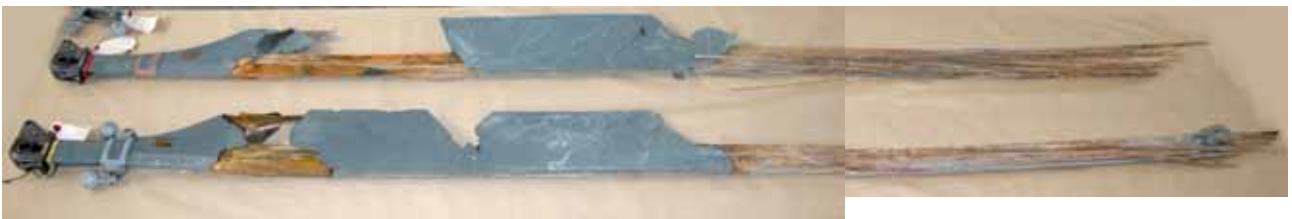
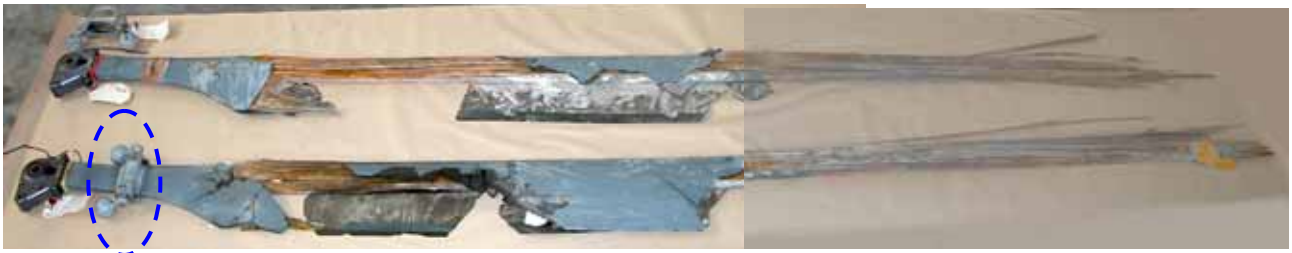
Les quatre pales du rotor principal présentent des endommagements importants et sensiblement comparables.

*Vue générale des quatre pales principales :
endommagements sensiblement comparables*

- dans un premier temps, la moitié extrême des pales principales a percuté un obstacle ou le sol, vraisemblablement à plusieurs reprises.
- la non rupture des pales au niveau des ferrures (dommages constatés plusieurs fois par Eurocopter lors d'accidents antérieurs) montre que la vitesse de rotation du rotor s'est réduite (de l'ordre de 60 à 70% de sa vitesse nominale) à l'impact des pales.
- ensuite, en finale dans la rimaye, la première moitié des pales (rouge et jaune) a percuté le rocher immobilisant définitivement le rotor en rotation.

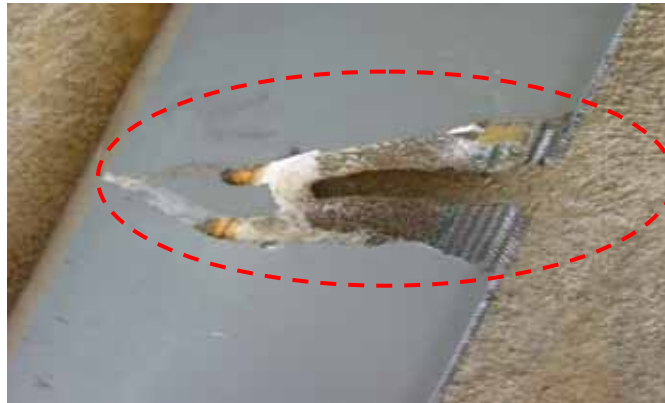
Entaille

Ces traces examinées, par comparaison avec des éléments obtenus par analyse, ont montré qu'elles étaient de même nature que la peinture de l'hélicoptère.

La couleur de ces traces semble indiquer qu'il s'agit d'un élément de couleur rouge (avec du jaune). Il s'agit très certainement du coupe câble.

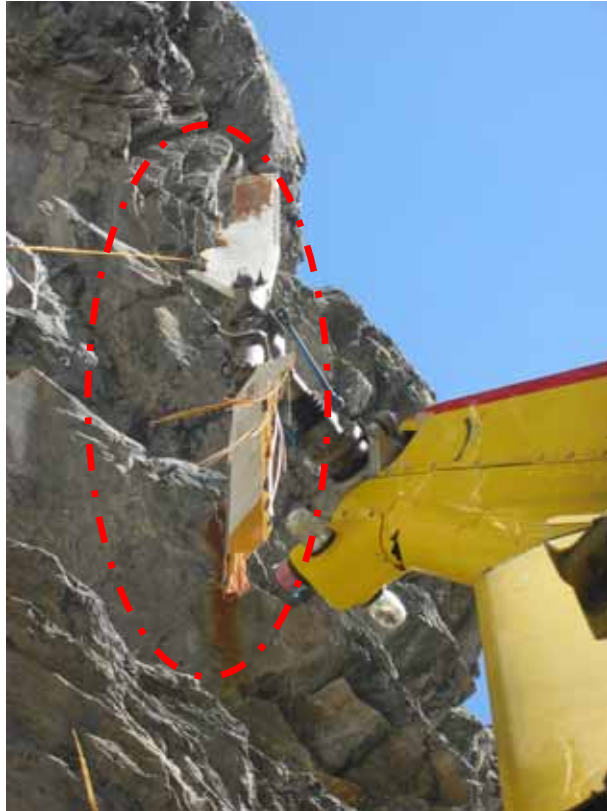
- Les deux pales du RAC présentent des endommagements importants. La plus grande partie de l'âme centrale en mousse et plus de 50% de la surface du revêtement (essentiellement la partie située en bord de fuite) ont disparu.

➤ Les deux pales du RAC

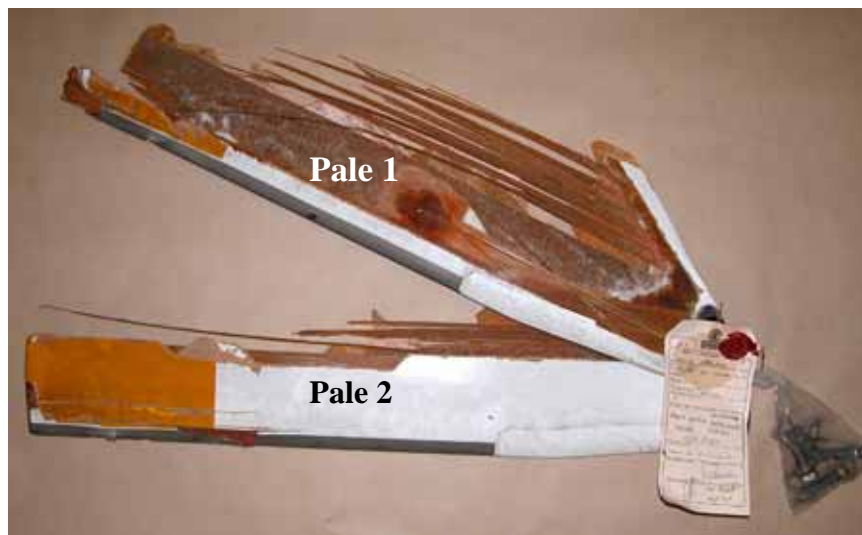
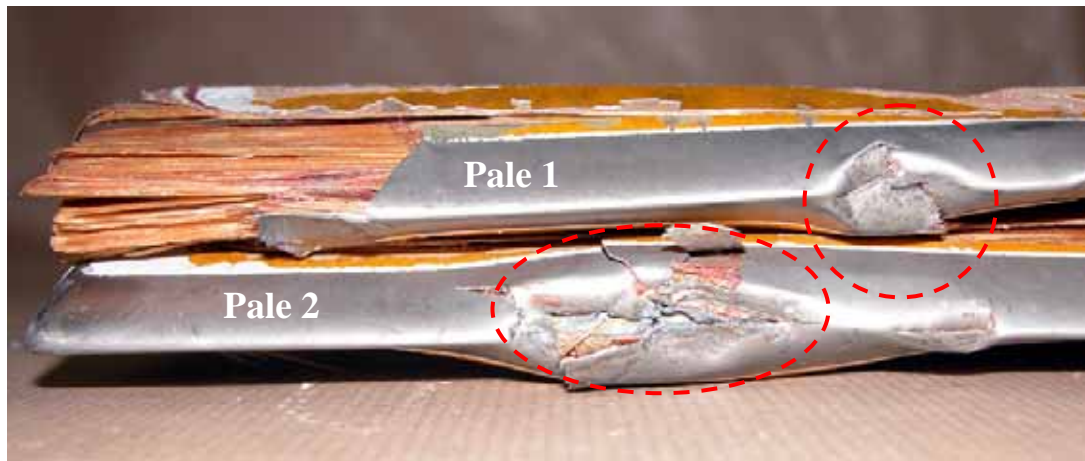
Impacts

Des impacts très marqués sont visibles sur les bords d'attaque des deux pales. La bande anti-érosion est perforée et le jonc de renfort de bord d'attaque en plomb est fortement écrasé ou sectionné.

L'examen de ces impacts par microanalyse au microscope électronique à balayage a montré la présence d'éléments chimiques comparables à ceux trouvés sur la roche présente sur le site de l'accident.

- Les ruptures observées sur l'ensemble « patin-atterrisseur » sont toutes statiques et la conséquence de plusieurs chocs avec le sol.
- Les endommagements examinés sur les pales du RAC sont dus à des chocs avec des pierres. Les différents morceaux de pales retrouvés à proximité de l'accident, permettent de situer la majorité des impacts dans la phase finale.
- Les endommagements examinés sur les pales principales sont en majorité consécutives à des chocs avec des obstacles ou le sol (probablement des rochers).

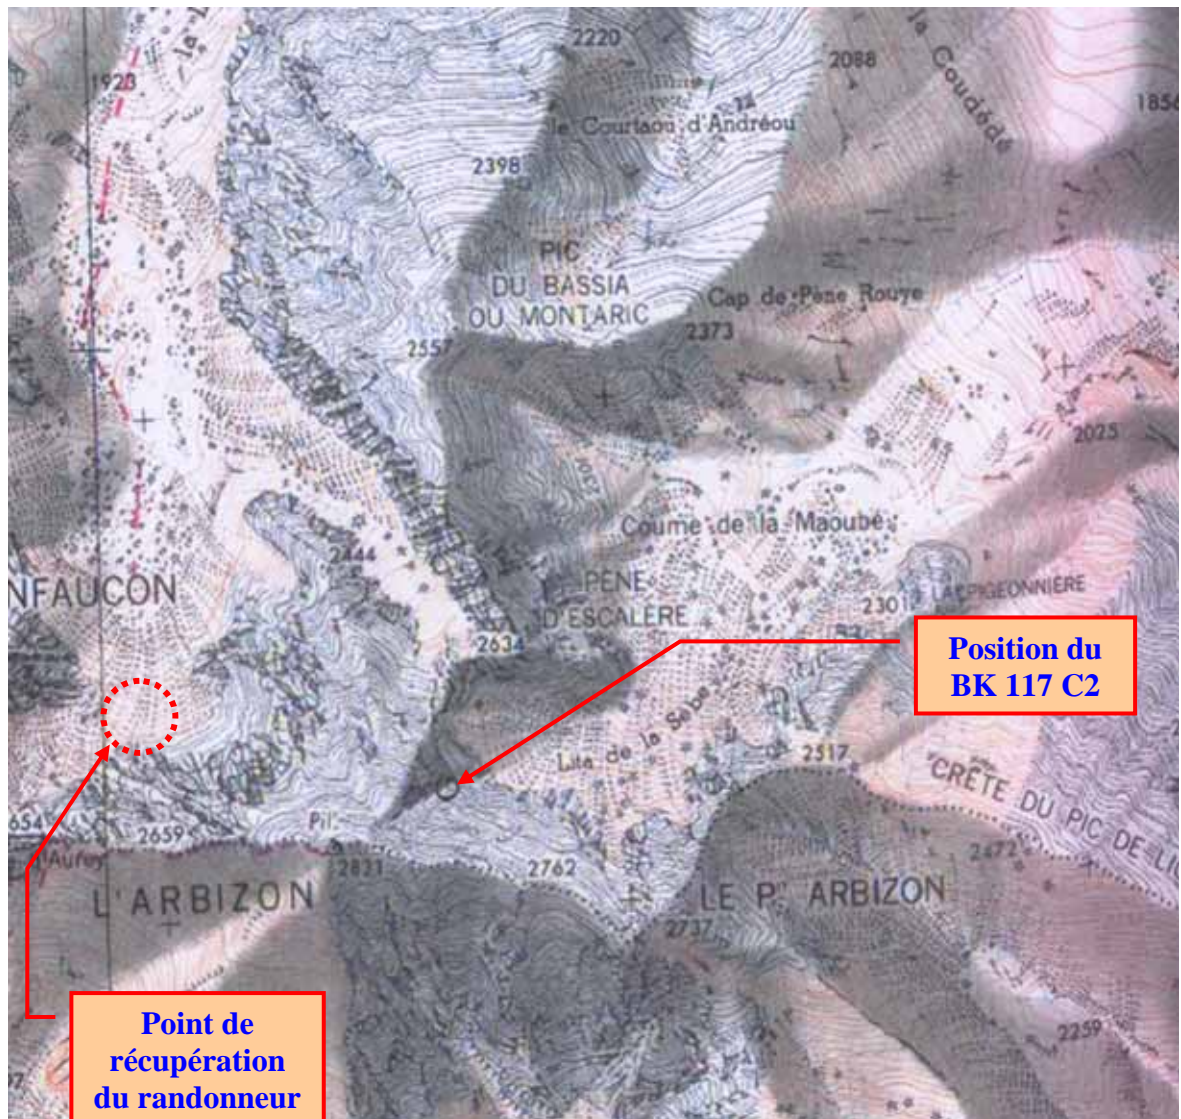
Point le plus éloigné du lieu de l'évènement, c'est un petit éperon rocheux situé dans un cirque, le long d'une paroi orientée nord-ouest, à 2700 mètres d'altitude dans le massif de l'Arbizon.

Point de récupération indiqué par le MSS

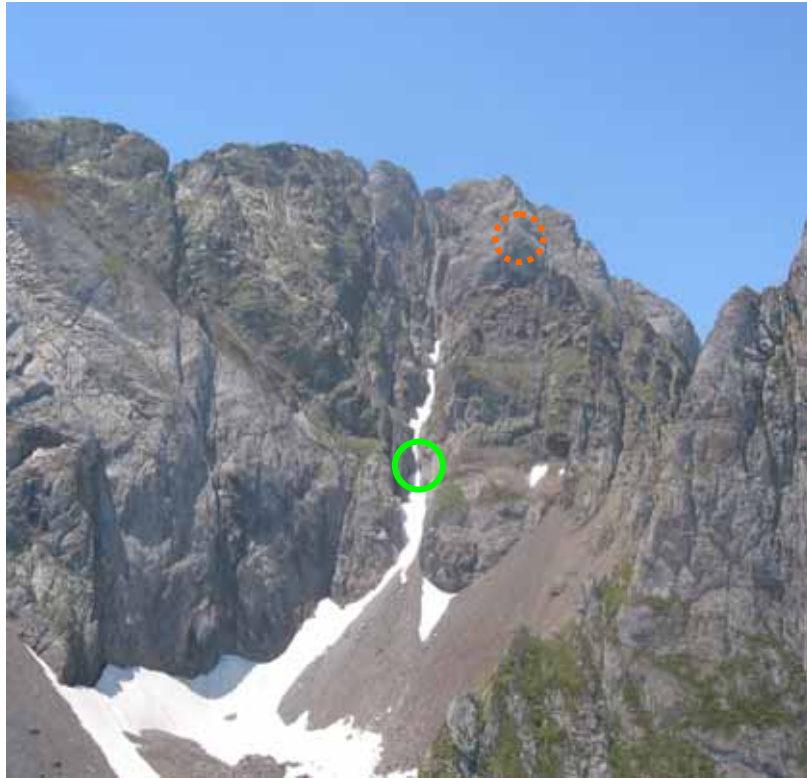
Il pourrait être positionné dans un secteur situé au dessus du point de crash, à plus ou moins 10 ou 20° de sa verticale, et plus particulièrement au centre du cercle en pointillés matérialisé sur la photographie ci-après.

*Autre point de récupération possible
situé à la verticale de la position de l'épave*
